## Lawinenschäden

### *Lawinenniedergang auf die Grütschalp bei Mürren*

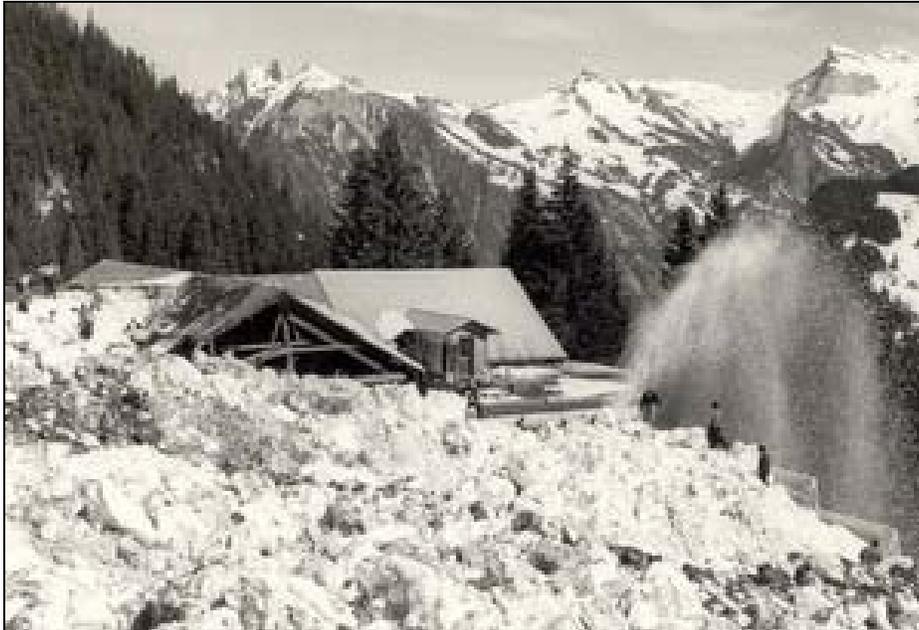
Der Lawinenniedergang vom 26. März 1968 verschüttete auf der Grütschalp Bahnanlagen und Stationsgebäude. (Bild: KAWA, Abt. NG)

Seit 1935 gingen mehr als 40 Lawinen auf das Bahntrasse zwischen Mürren und der Grütschalp nieder. Die grösste Gefährdung geht dabei von der Grütschalplawine aus. Sie hat die Station Grütschalp bereits mehrmals verschüttet. Ihr Anrissgebiet an der Marchegg wurde von 1969-1997 mit über 5800 Metern Stahlschneebrücken verbaut und gesichert. Zudem befindet sich hinter der Station ein Lawinenablenkdamm, der eine Beschädigung des Stationsgebäudes verhindern soll.
